Le 16 septembre 2008

## **RAPPORT n° 1228 A**

### **BREST – 29, Finistère (Bretagne) Musée national de la marine Définition d'un protocole pour la conservation-restauration du sous-marin SeeHund**

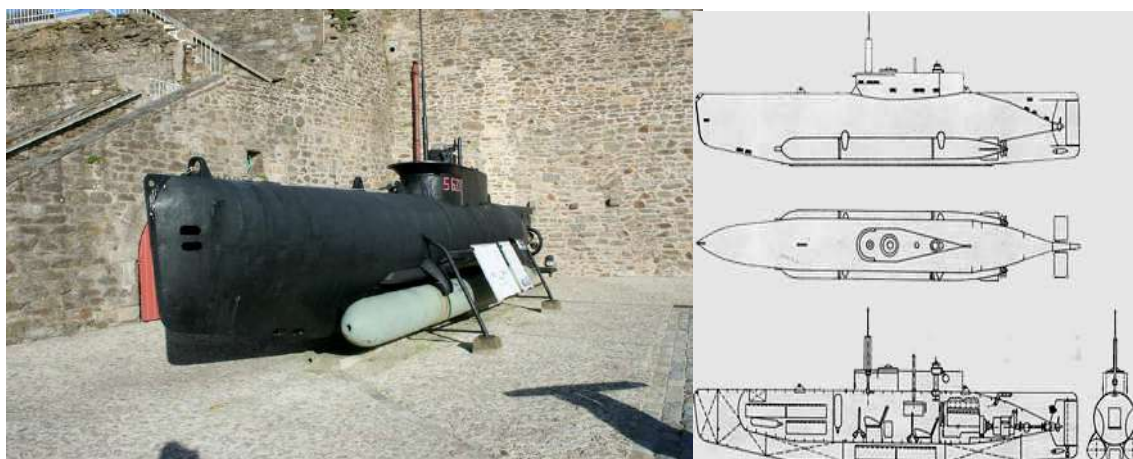
Cette visite a été réalisée à la demande du service de conservation du Musée national de la marine dans le but d'effectuer un bilan sanitaire d'un sous-marin de type Seehund et proposer des actions en matière de conservation-restauration. Ce sous-marin est présenté depuis 1990 en extérieur dans le château de Brest, face à la mer, sans protection particulière (fig. 1).

*Fig.1. Vue générale et plan du sous-marin Seehund exposé au château de Brest*  
NUM20080472

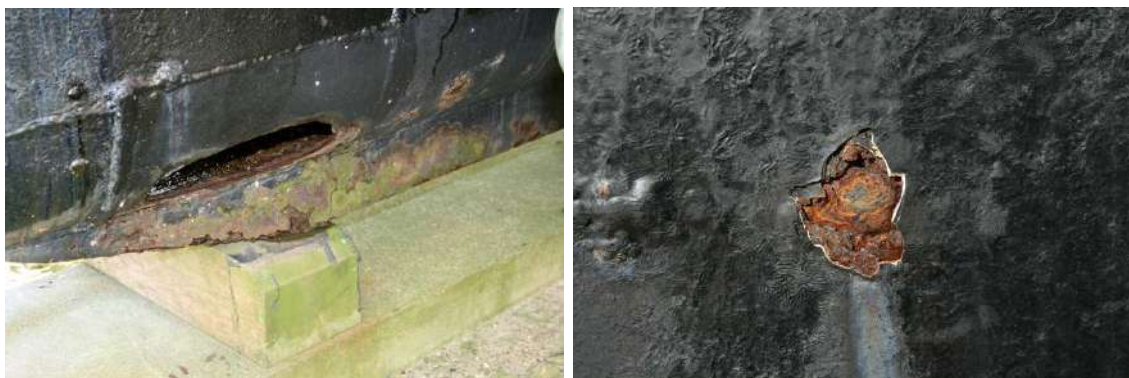
L'ensemble du sous-marin est recouvert d'un système de peinture multicouche. Sur de nombreuses zones, en particulier sur les parties basses, ce film n'assure plus son rôle de barrière entre le métal et le milieu corrosif. Les figures 2, 3 et 4 montrent que la rupture de ces films a permis à des couches de produits de corrosion de se développer au niveau de la quille sur les parties avant et arrière du bâtiment. De manière générale le film est altéré sur de nombreuses zones, ce qui facilite l'accès d'un électrolyte au niveau de métal. Cela provoque également une corrosion sous les feuillets de peinture (fig. 5).

Fig.2 et 3. Phénomènes de corrosion observés (photo de gauche - NUM20080473) à l'arrière du bâtiment au niveau de la quille et (photo de droite - NUM20080474) à l'avant sur le flanc gauche du navire.

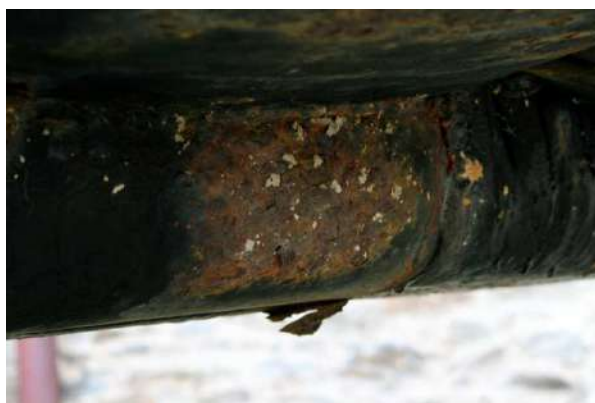
Fig.4. Zone fortement corrodée relevée sous la barre de plongée de gauche à l'arrière du navire. NUM20080475

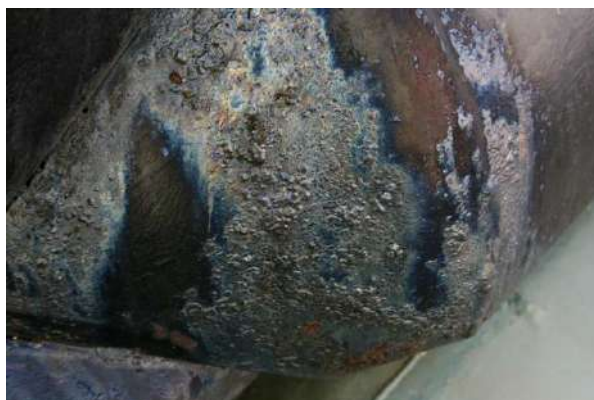
Fig. 5. Développement de la corrosion sous le film de peinture. NUM20080476

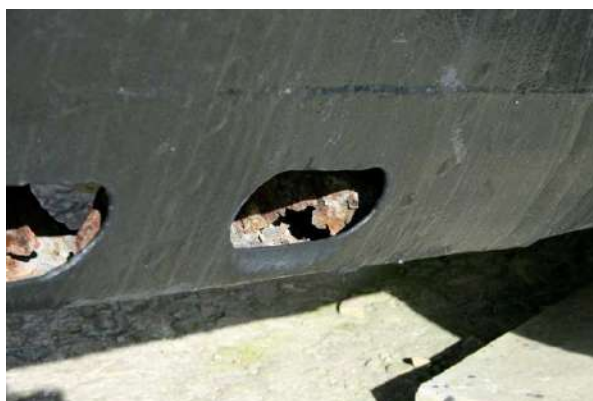
De fortes dégradations sont également observées sur des zones de rétention d'eau (fig. 6) en particulier à l'avant.

*Fig.6. Tôles corrodées dans des zones de rétention d'eau (partie avant basse de la coque)  
(NUM20080458)*

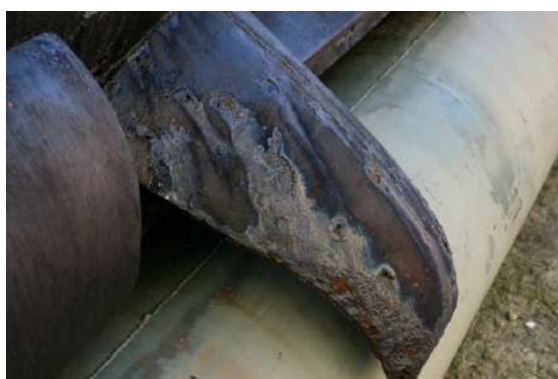
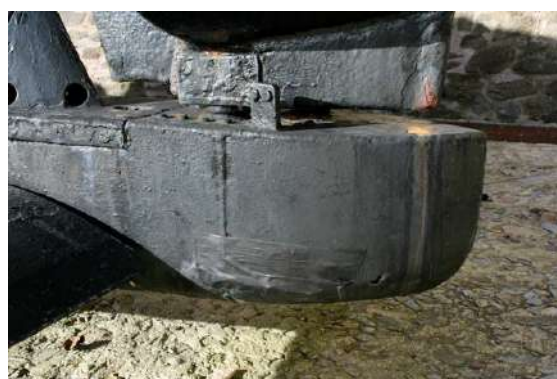
On observe également des niveaux d'altérations relativement importants sur les parties externes, le plus souvent sur des zones difficiles d'accès présentant des pièces à la géométrie complexe. Ces dernières sont plus difficiles à protéger dans le cadre des campagnes d'entretien (fig. 7 , 8 et 9).

*Fig.7 et 8. Appendice situé au dessus des torpilles (photo de gauche - NUM20080459),  
partie basse du safran (photo de droite - NUM20080460)*

Dans différents cas, ces dégradations ont provoqué une perforation de certaines tôles sur l'arrière qui sont aujourd'hui colmatées à l'aide de films adhésifs (fig. 8).

En ce qui concerne les pièces fortement altérées, il serait souhaitable de conserver les pièces d'origine. Quant aux tôles présentant des perforations, un renforcement à l'aide de résine époxyde pourra être mis en œuvre. L'installation de nouvelles tôles par soudure sera évitée, sauf si des questions de sécurité sont à prendre en compte. En effet, l'emploi de métaux de nature différente et la présence de soudures peuvent engendrer des phénomènes de corrosion galvanique susceptibles de conduire à l'augmentation des cinétiques de corrosion. L'ensemble de ces opérations sera soumis avant réalisation à l'approbation du maître d'ouvrage.

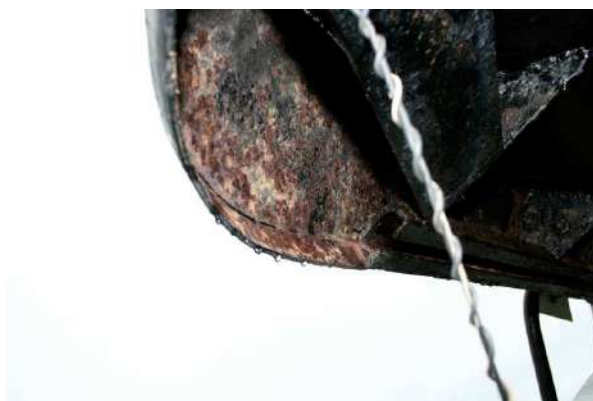
*Fig. 9. Vue du dessous du carénage situé au dessus des torpilles  
(NUM20080461)*

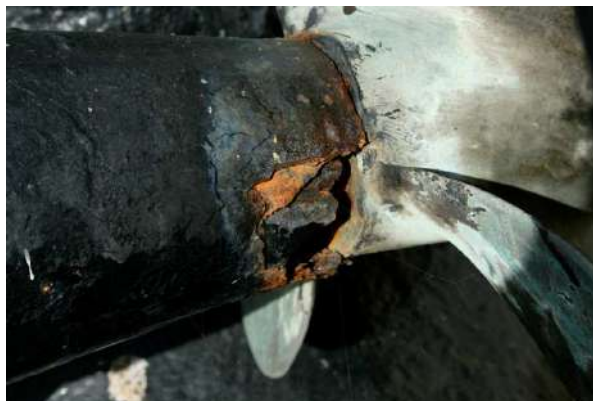
Des altérations importantes ont pu être relevées près de l'hélice en bronze. Un couplage galvanique avec les éléments en acier de la coque a provoqué une accélération de la cinétique de corrosion de cette hélice. (fig. 10)

*Fig.10. Corrosion galvanique au niveau de l'arbre d'hélice  
(NUM20080462)*

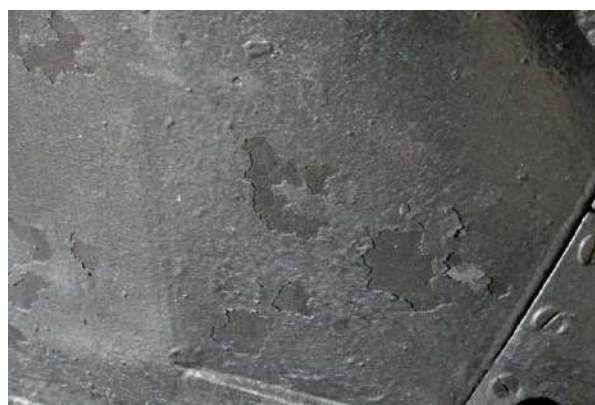
Depuis des années, l'entretien du sous-marin a consisté à appliquer périodiquement un nouveau film sur des feuillets de peinture déjà dégradés (fig. 11). Dans ces conditions, il n'a pas été possible de garantir une bonne conservation du métal sous-jacent compte tenu du degré de corrosivité de la zone d'exposition (présence d'aérosols chargés en chlore).

*Fig.11. Zone de délamination du feuil supérieur de peinture  
(NUM20080463)*

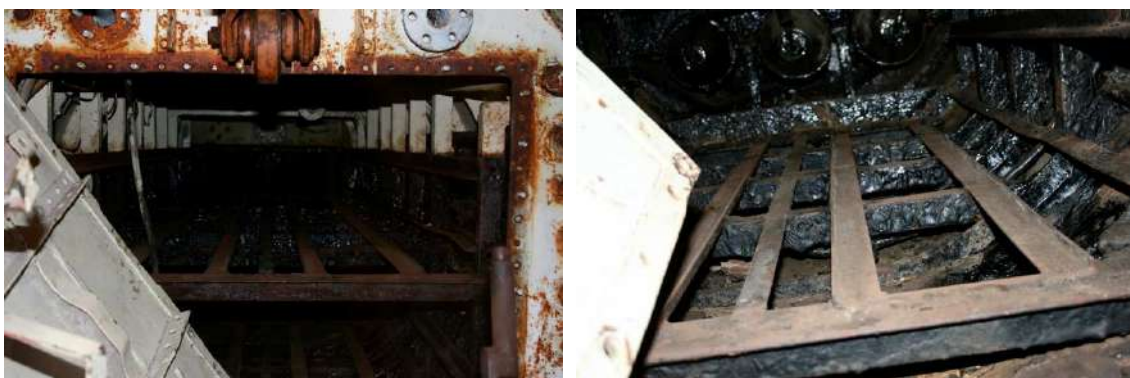
Cette section avant rassemble des râteliers pour le stockage des batteries destinée à l'alimentation en plongée. Aujourd'hui ces batteries ont disparu. Cette zone difficilement accessible ne semble pas trop dégradée. La surface interne du compartiment paraît en bon état puisqu'une simple corrosion de surface peut-être observée.

Fig. 13 et 14. Vues du compartiment avant du sous-marin  
(NUM20080464 et NUM20080465)

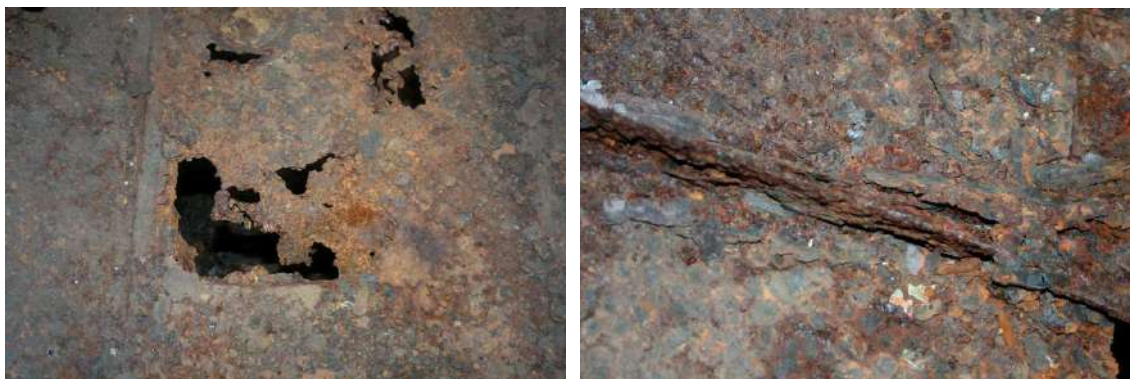
La partie centrale est située sous le kiosque, là où se trouvait le poste de contrôle du bâtiment. Nos investigations ont montré que la zone interne la plus dégradée se situait juste en dessous de l'écouille. Lors de très fortes précipitations, le manque d'étanchéité au niveau de l'écouille permet à l'eau de s'infiltrer et de s'écouler jusqu'au plancher. A cet endroit, un film peut se former conduisant ainsi à une accélération des cinétiques de corrosion.

Au cours du temps, la tôle du plancher s'est entièrement corrodée et le métal a complètement disparu. Aujourd'hui, seules subsistent, et cela sur une grande surface, des feuilles de produits de corrosion (fig. 15 et 16).

Fig. 15 et 16. Vues du plancher dans le compartiment central  
(NUM20080466 et NUM20080467)

L'important niveau de dégradation observé est lié aux faibles épaisseurs des tôles de plancher. Dans cet environnement, la corrosion atmosphérique du fer progresse lors de cycles humidification/séchage caractérisant la condensation périodique d'un électrolyte, suivie de son évaporation.

Dans le cas du plancher il serait possible de faire fabriquer une plaque en polymère qui serait positionnée au dessus du plancher en prenant appui sur les bords du compartiment de manière à soulager la partie centrale du plancher très altérée.

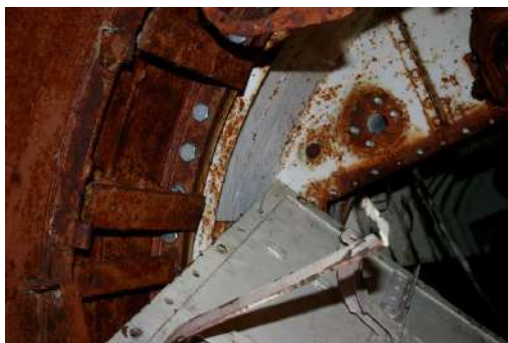
Les cinétiques de corrosion sont liées à la fréquence de ces cycles puisque le diagramme montre que les vitesses de corrosion sont les plus élevées lors de la phase de mouillage et de séchage. Plus les épaisseurs de tôles sont faibles, plus le niveau de dégradation relevé est important. A contrario les parois du compartiment (très épaisses pour résister aux fortes pressions en plongée) sont encore en bon état bien que le film de peinture soit totalement dégradé. (fig. 18). Sur les parties latérales du compartiment, les niveaux de dégradation sont généralement faibles et de nombreux résidus de peinture sont encore visibles.

*Fig. 18. Vue des parois du compartiment central  
(les boulons assurant la liaison entre les deux compartiments sont visibles à gauche de l'image).  
(NUM20080468)*

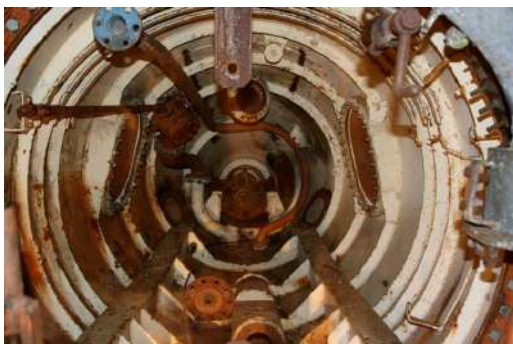
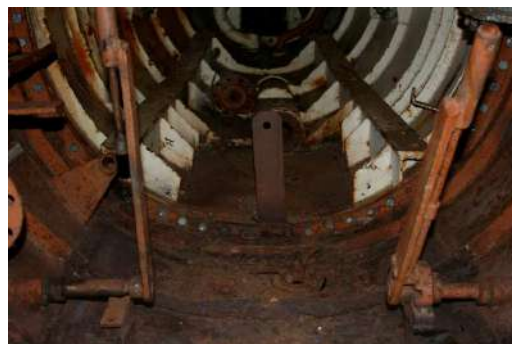
La figure 19 montre l'état de conservation de la section arrière où était installé le moteur diesel. Ce compartiment est aujourd'hui pratiquement vide. Il n'y subsiste que quelques éléments de tuyauterie. Un joint détérioré peut être observé à droite, accompagné de fibres blanches.

Notre examen a montré que le niveau de conservation de cette partie était relativement bon, tout au moins pour ce qui est des parties visibles (fig. 19 et 20). Sur la figure 20, il est possible d'apercevoir en bas la zone de raccordement entre le compartiment central et le compartiment arrière.

*Fig. 19 et 20 : Vues du compartiment arrière du sous-marin  
(NUM20080469 et NUM20080470)*

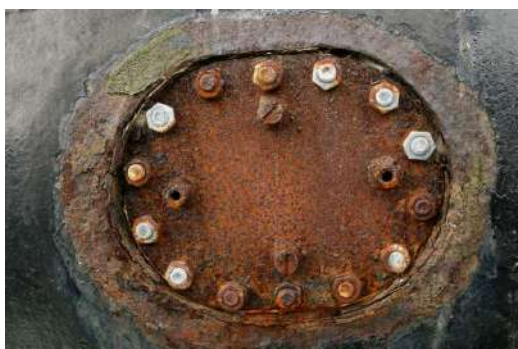
Dans la section arrière, au niveau des trappes boulonnées, aucune altération n'est visible bien que la face externe d'une des pièces soit fortement corrodée (fig. 21).

*Fig. 21. Vue externe de la trappe arrière.  
(NUM20080471)*
