Le 16 septembre 2008

## **RAPPORT n° 1228 A**

### **BREST – 29, Finistère (Bretagne) Musée national de la marine Définition d'un protocole pour la conservation-restauration du sous-marin SeeHund**

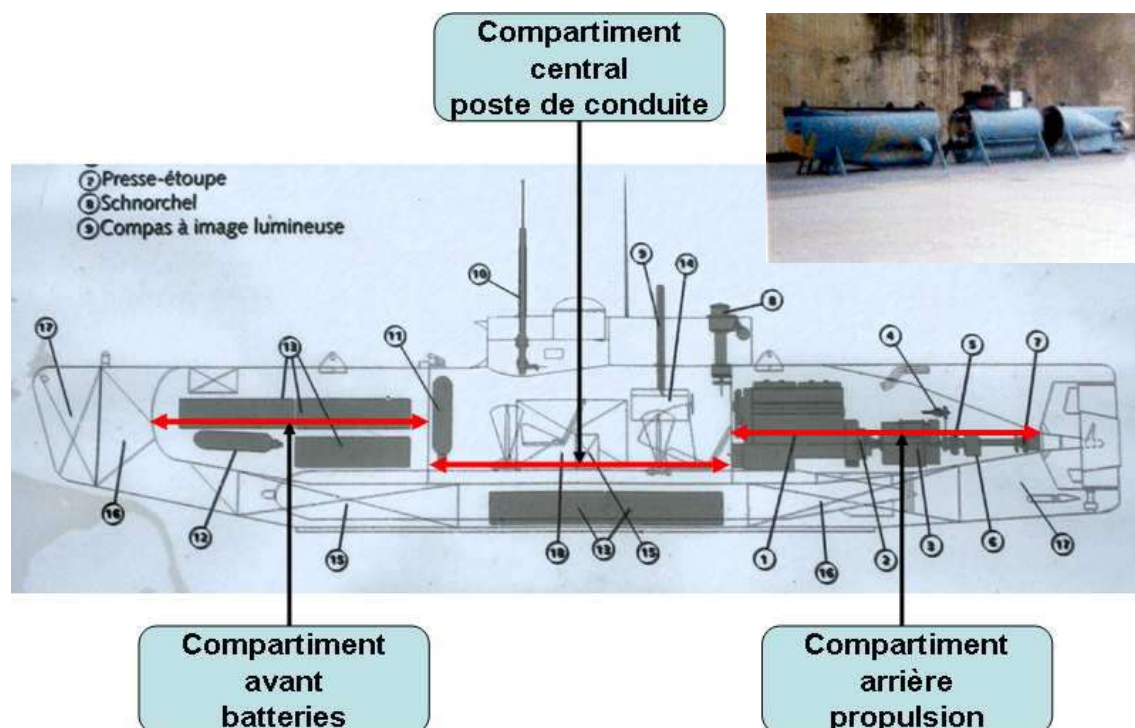
Fig.12. Plan des parties internes du sous-marin.

La photographie (fig. 12) prise lors des grosses opérations de protection entreprises en 1989 montre que le navire peut être divisé en trois sections distinctes. Ces parties sont démontables et cela, dans l'hypothèse d'une remise en peinture, pourrait permettre de faciliter les opérations de sablage.

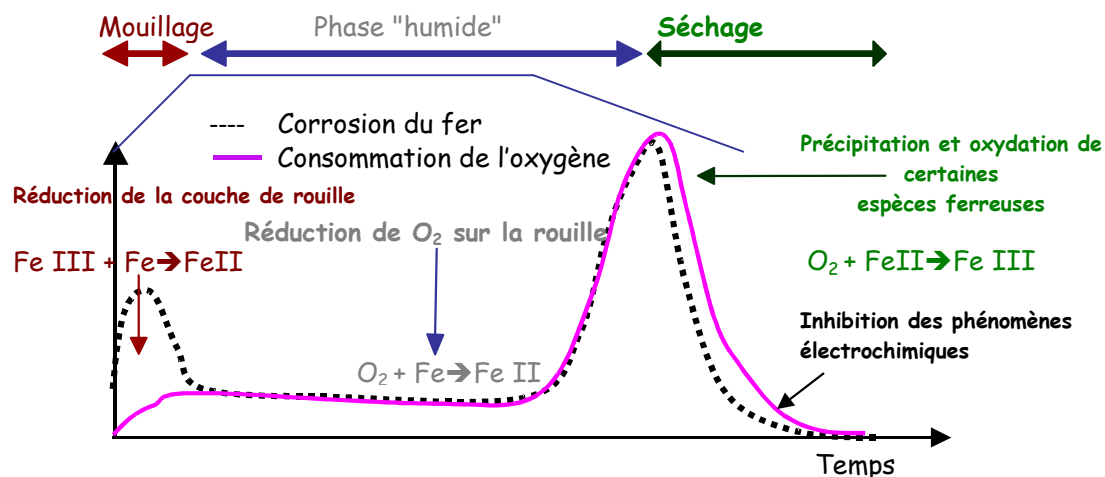
Fig. 17. Cycle d'humidification-séchage

L'important niveau de dégradation observé est lié aux faibles épaisseurs des tôles de plancher. Dans cet environnement, la corrosion atmosphérique du fer progresse lors de cycles humidification/séchage caractérisant la condensation périodique d'un électrolyte, suivie de son évaporation.

Pendant un cycle d'humidification-séchage « typique » de quelques heures, trois phases sont distinguées (fig. 17) :

- la phase de condensation de l'électrolyte ou période de « mouillage » du matériau (phase I),
- la période humide et le début du séchage (phase II),
- la fin du séchage (phase III).

Les cinétiques de corrosion sont liées à la fréquence de ces cycles puisque le diagramme montre que les vitesses de corrosion sont les plus élevées lors de la phase de mouillage et de séchage. Plus les épaisseurs de tôles sont faibles, plus le niveau de dégradation relevé est important. A contrario les parois du compartiment (très épaisses pour résister aux fortes pressions en plongée) sont encore en bon état bien que le film de peinture soit totalement dégradé. (fig. 18). Sur les parties latérales du compartiment, les niveaux de dégradation sont généralement faibles et de nombreux résidus de peinture sont encore visibles.
