Nouveau rebondissement dans l'affaire du sous-marin : des substances toxiques se sont déjà échappées

Ce week-end, un drone sous-marin est descendu jusqu'au sous-marin allemand U-864, gisant à 150 mètres de profondeur.

01.07.2026, 18 h 05 – Nouvelle expédition de l'Administration norvégienne des côtes vers le sous-marin de Fedje : d'importantes quantités de mercure se sont échappées.

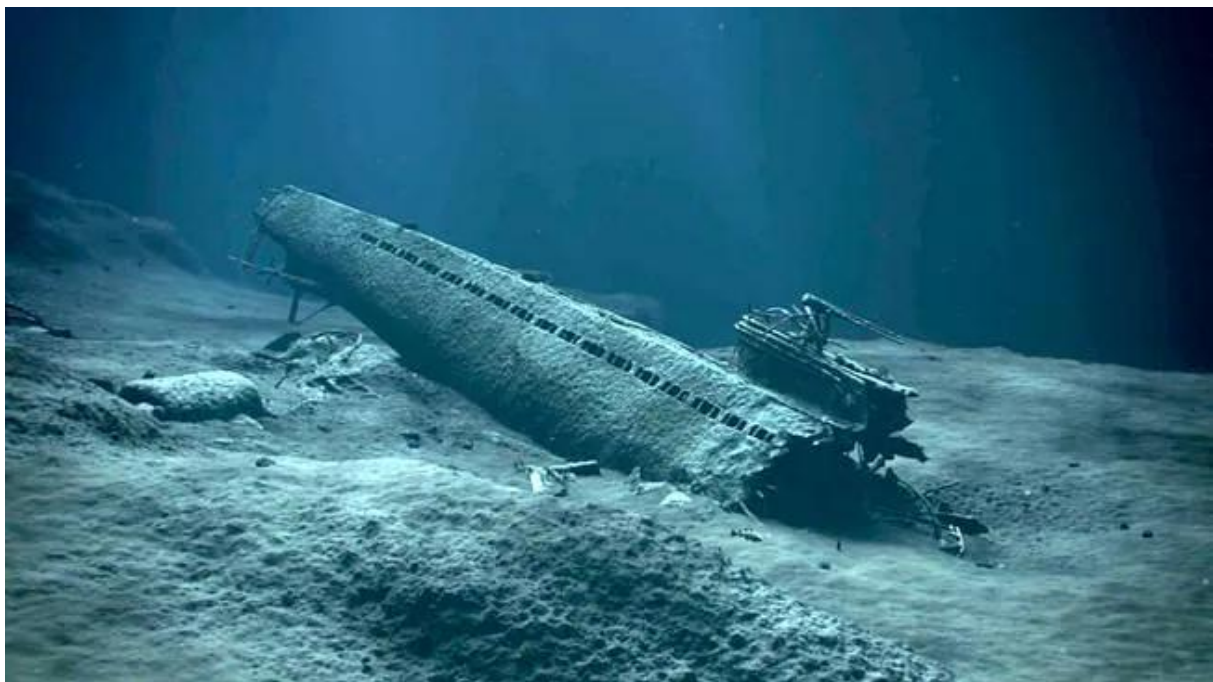
Un drone sous-marin examine les conteneurs de mercure endommagés.

L'Administration côtière norvégienne s'est rendue sur l'épave pour évaluer l'état des conteneurs de mercure, ainsi que celui des conteneurs eux-mêmes.

Vingt-deux conteneurs, contenant au total environ 500 kilogrammes de mercure, ont pu être récupérés. 80 % de ces conteneurs étaient déjà endommagés.

Mais au cours de cette expédition, ils ont pu aspirer du mercure flottant sous l'eau. Le mercure forme des sortes de mares dans les profondeurs, et ils ont réussi à l'aspirer à l'aide d'un tuyau. L'Administration côtière norvégienne estime avoir récupéré environ une demi-tonne de mercure liquide.

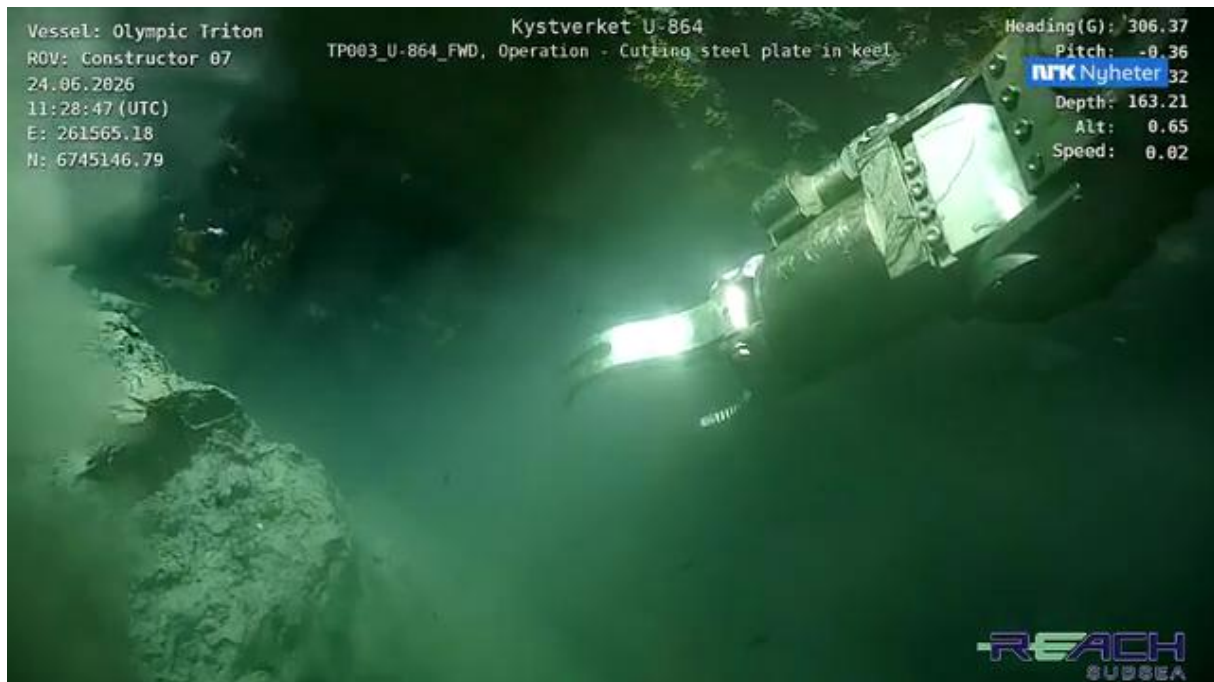
Voici une image du drone en action sur l'épave :
